تقرير صادر عن نقابة المهندسين في بيروت

السلامة المرورية على الطرقات في لبنان

تقييم وصلة الطريق في منطقة المصنع الحدودية - الحادث المروري

2 أيلول 2022

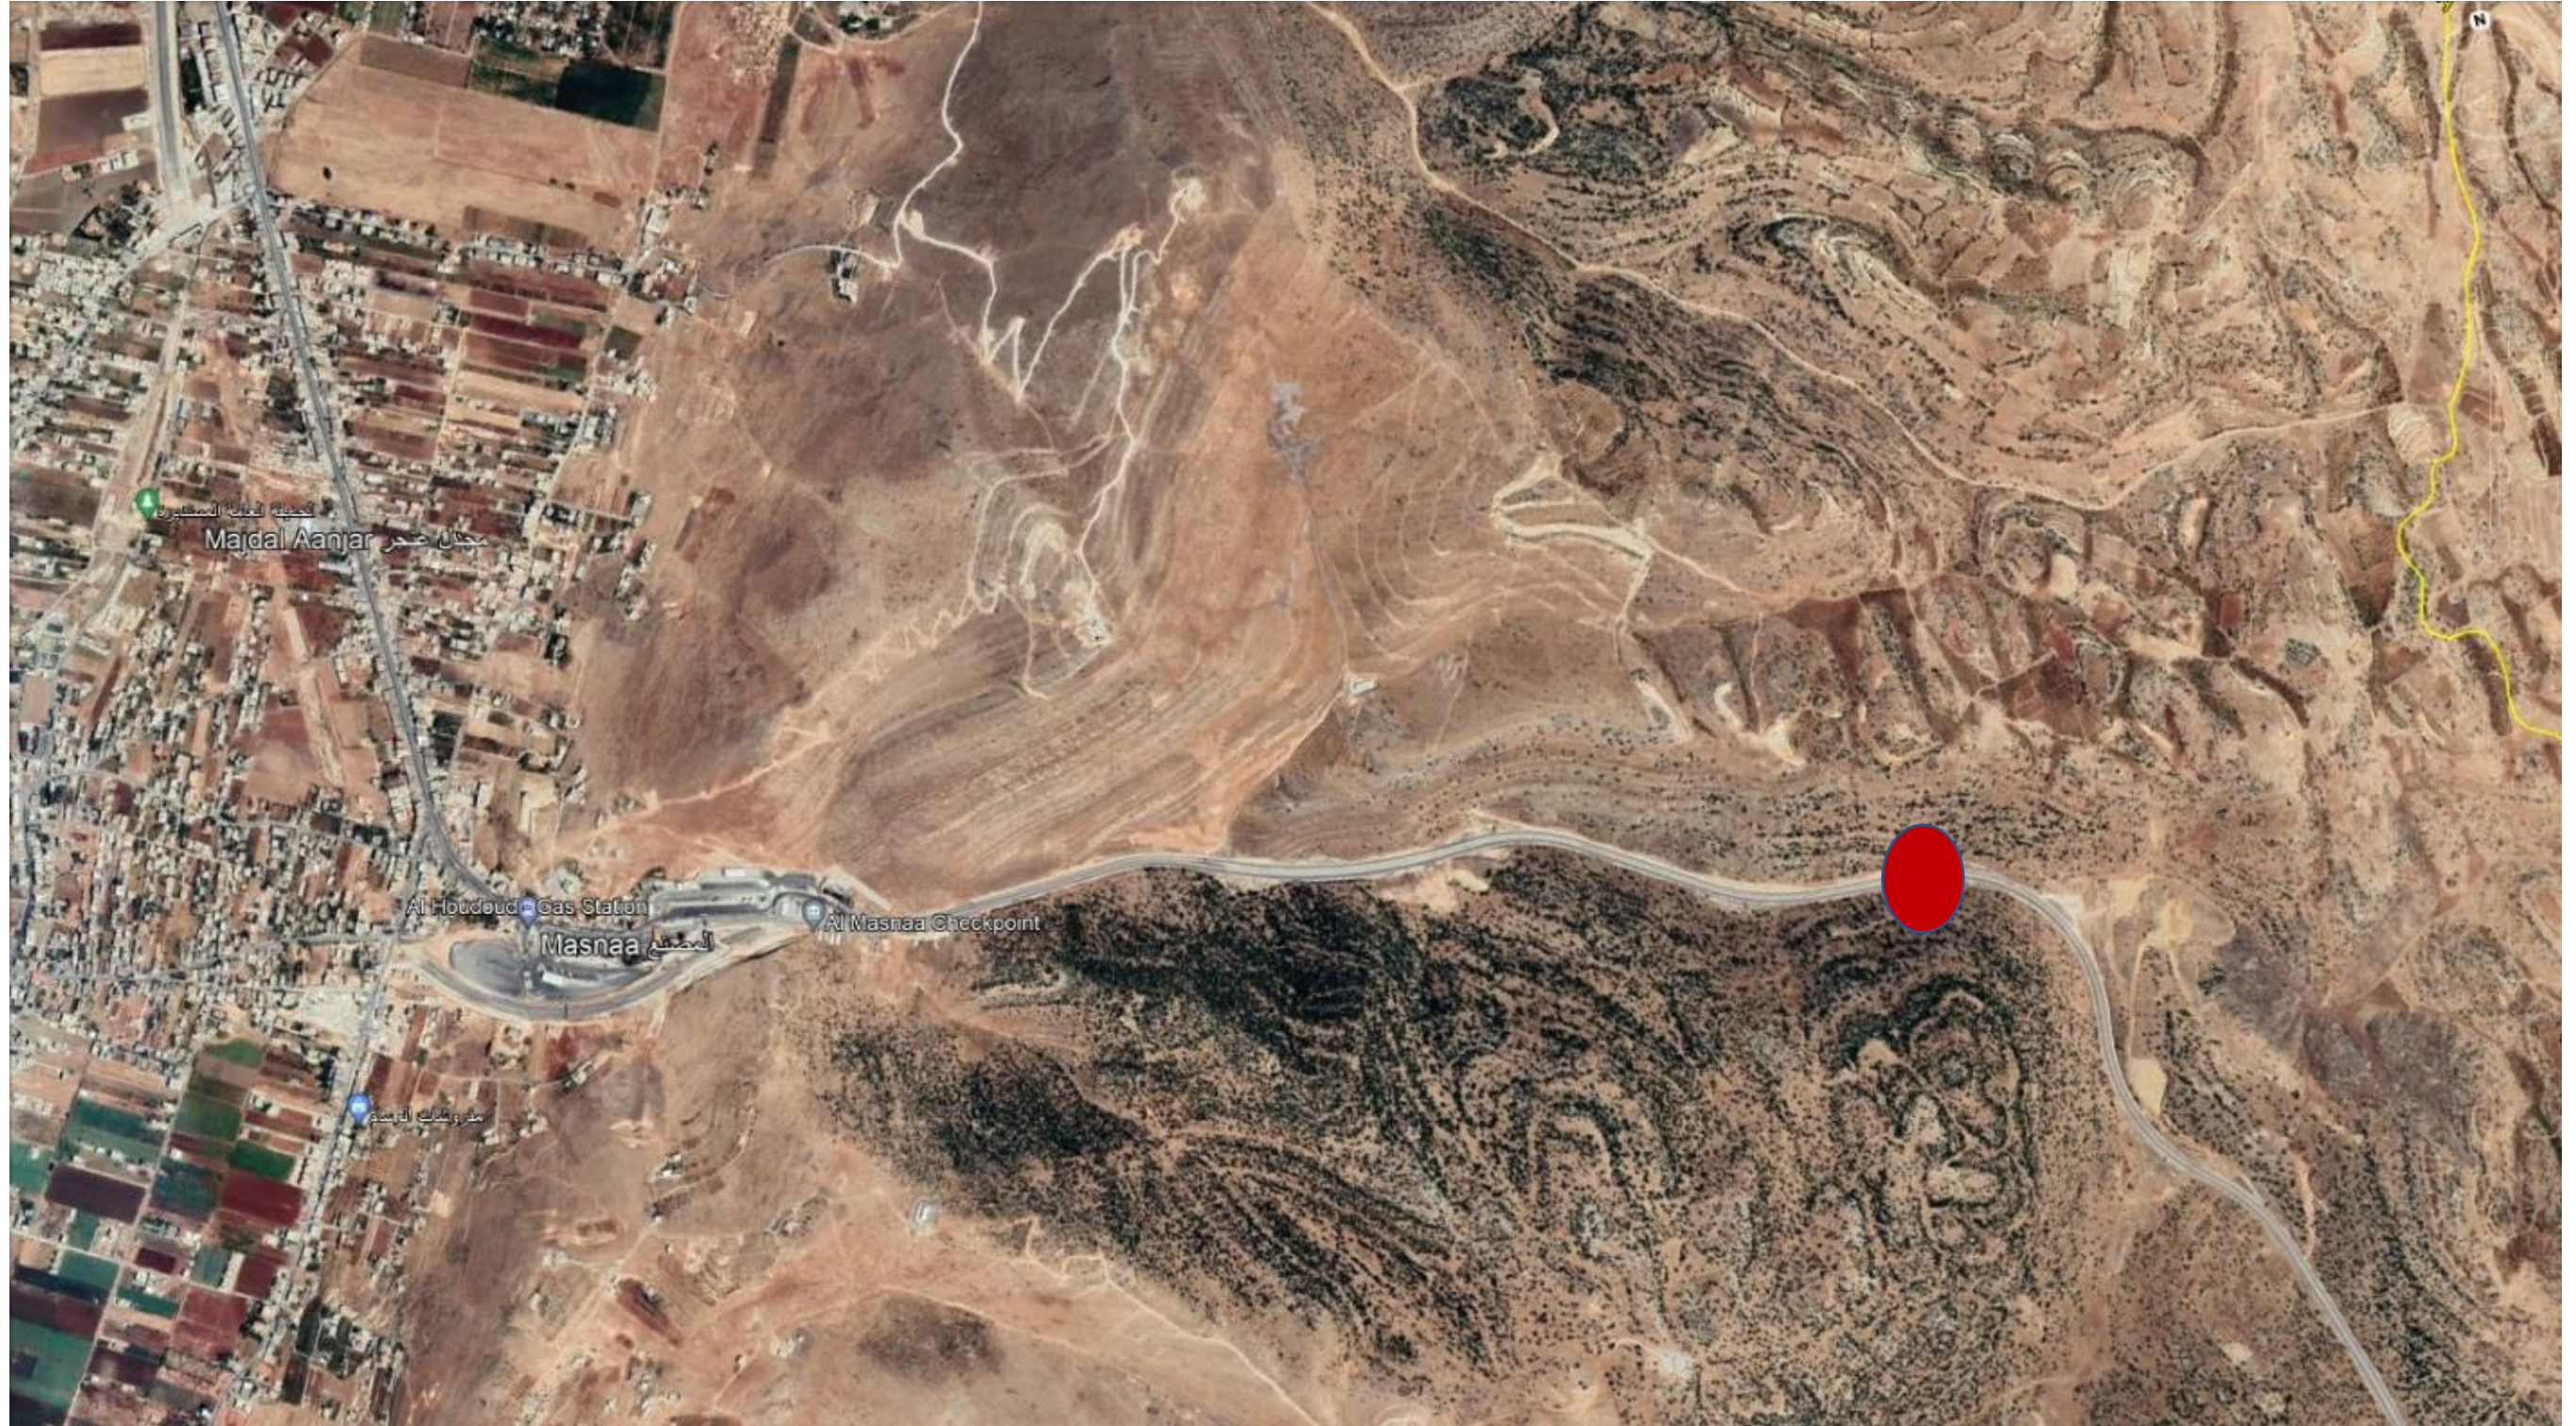
الرسم التوضيحي "1" : موقع الحادث المروري ضمن محيطه الأشمل - طريق المصنع الحدودي

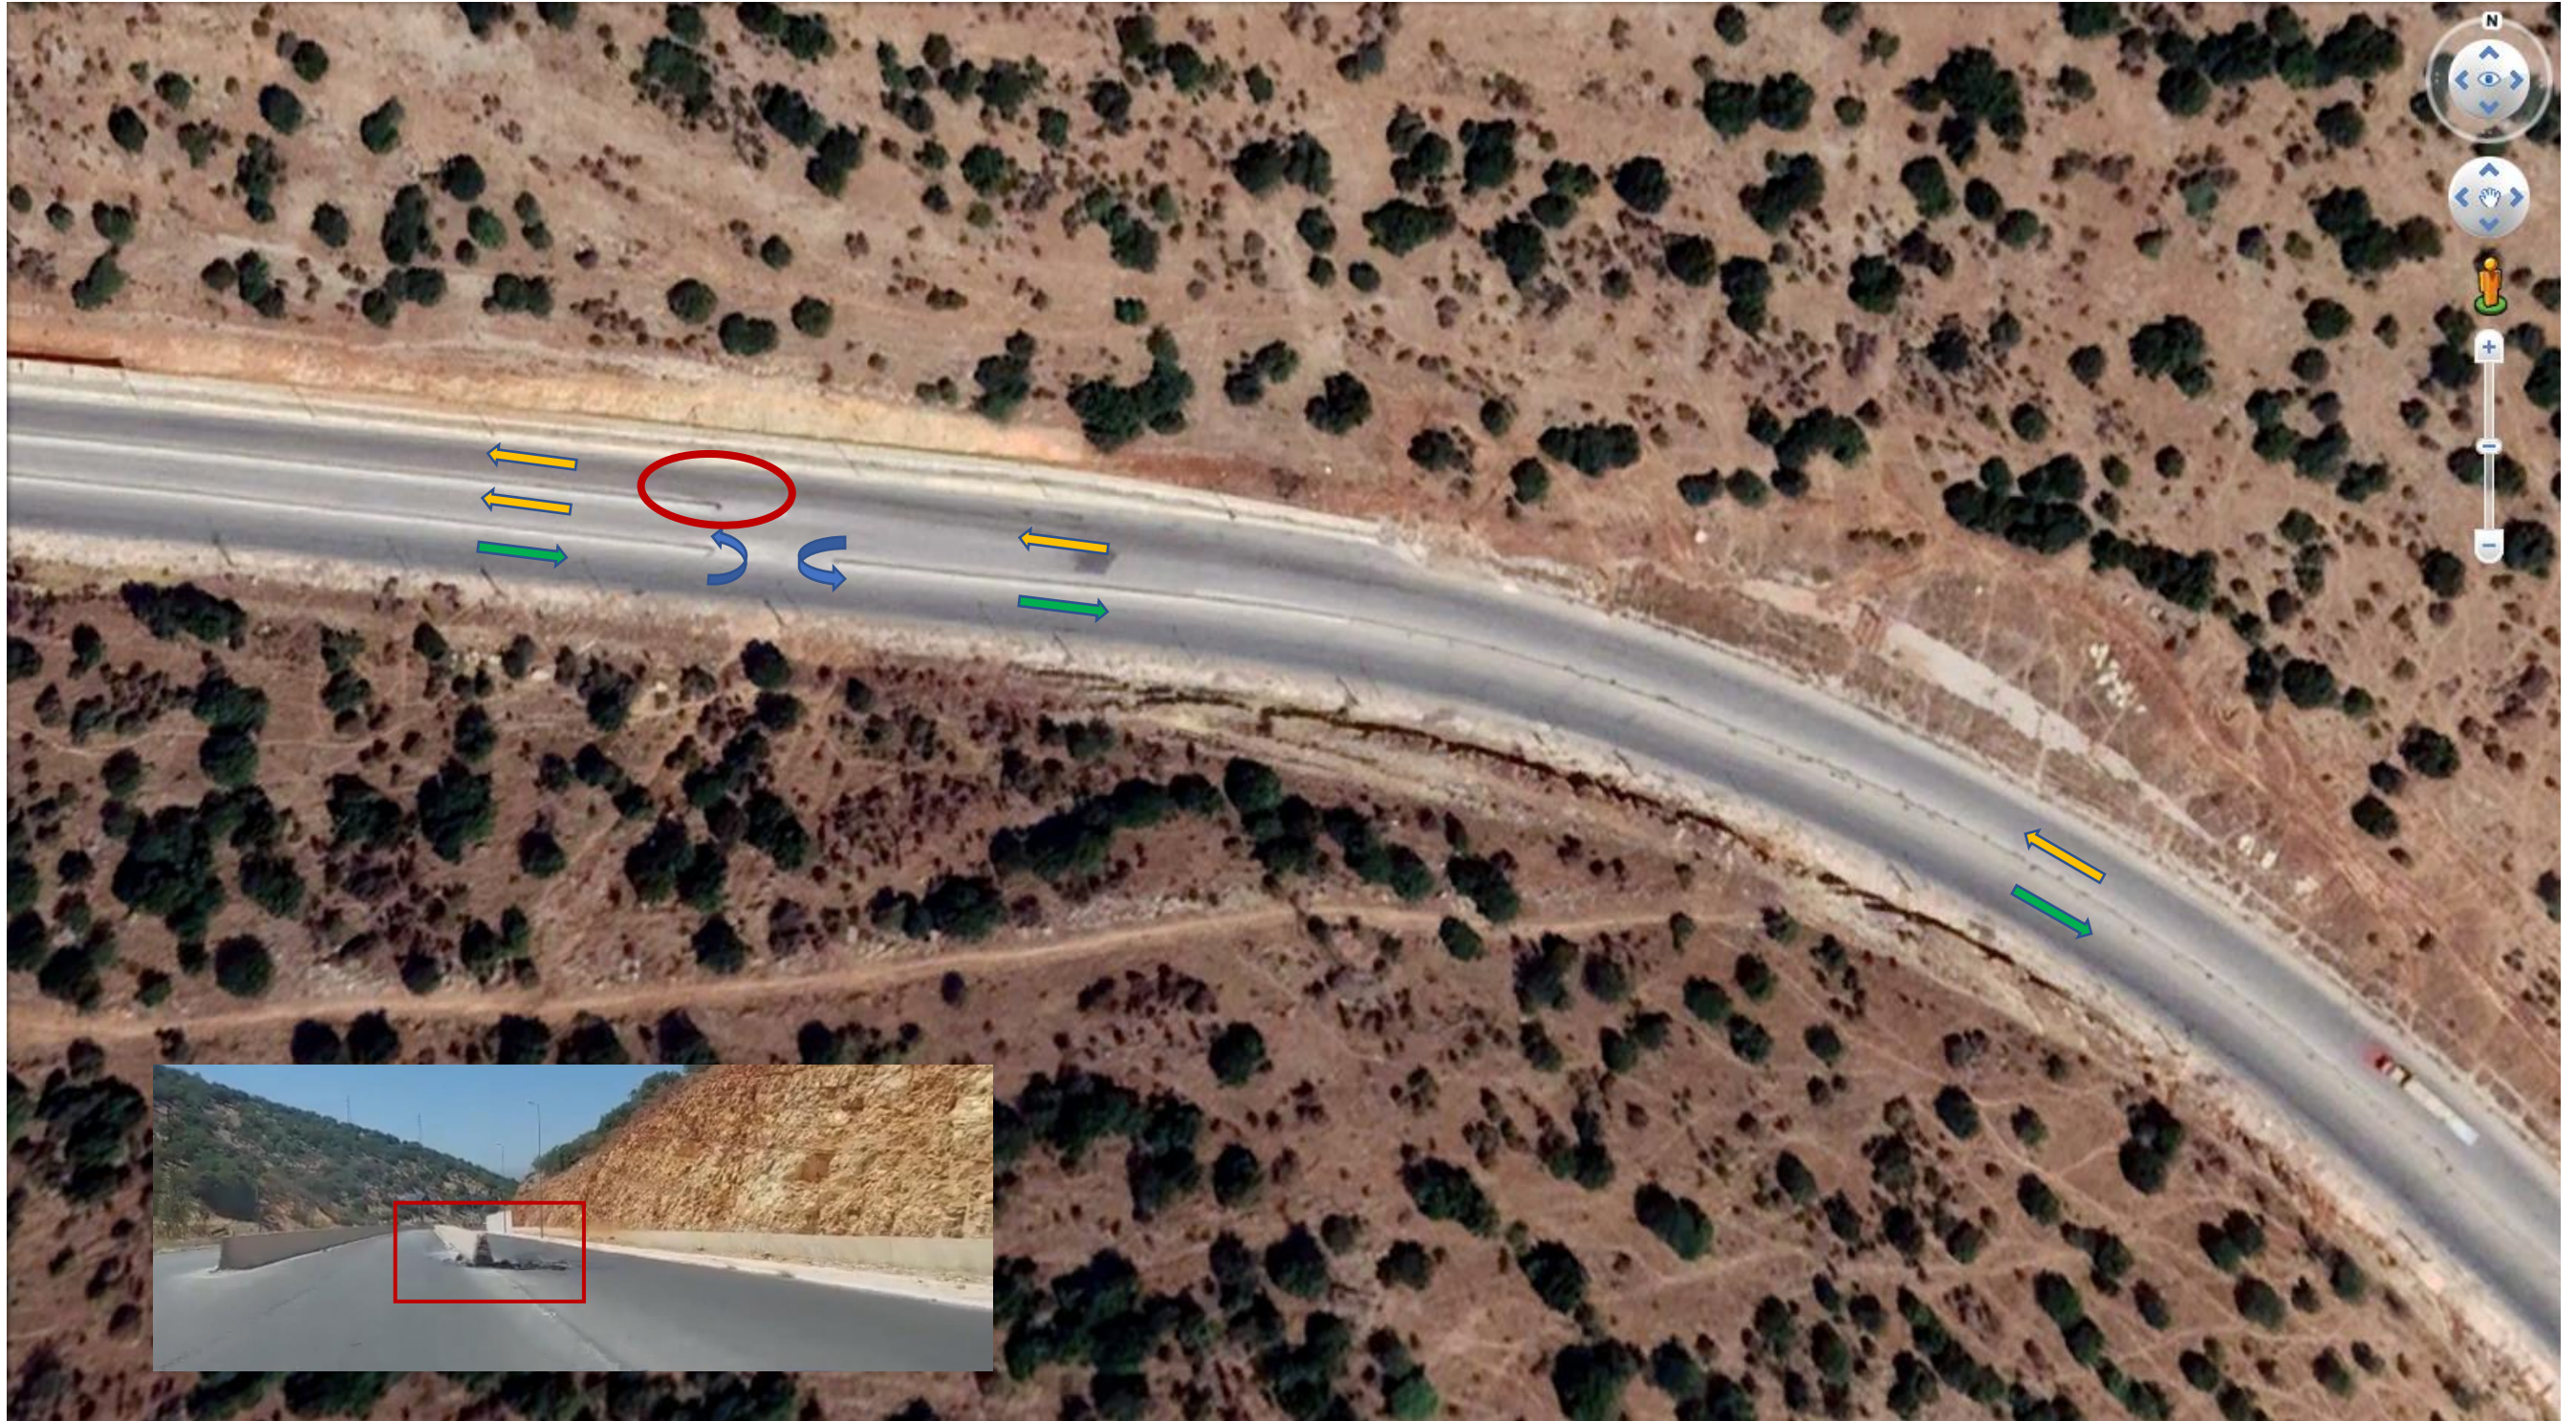
الرسم التوضيحي "2" : الفاصل الاسمنتي - موقع الحادث المروري

- الطريق غير واضحة، وغير مقروءة، وغير مضاءة، وبالتالي لا يمكن اعتبارها (Self-Explaining Road) والذي يسلك هذا الطريق قد لا يلاحظ الفاصل الإسمنتي (Concrete Barrier) لاسيما أنه لا يوجد أي لوحات ارشادية (Signboards) تحذر السائقين من هذا الفاصل.

- انقسام المسرب باتجاه بيروت الي مسربين بشكل مفاجيء من دون تنبيه السائق الى ذلك قبل 200 الى 300 متر كي يخفف السرعة.
- غياب الحماية على الفاصل الإسمنتي من دون ان تتوفر ممتصات للصدمات (Crash Cushions) لتحمي من الارتطام بحاجز الباطون المسلح.

- تأمين الحماية على الفاصل الإسمنتي من خلال امتصاصات للصدمات .
(Crash Cushions & Impact Attenuator) لتحمي من الارتطام كما هو مبين في الرسم التوضيحي رقم "4".

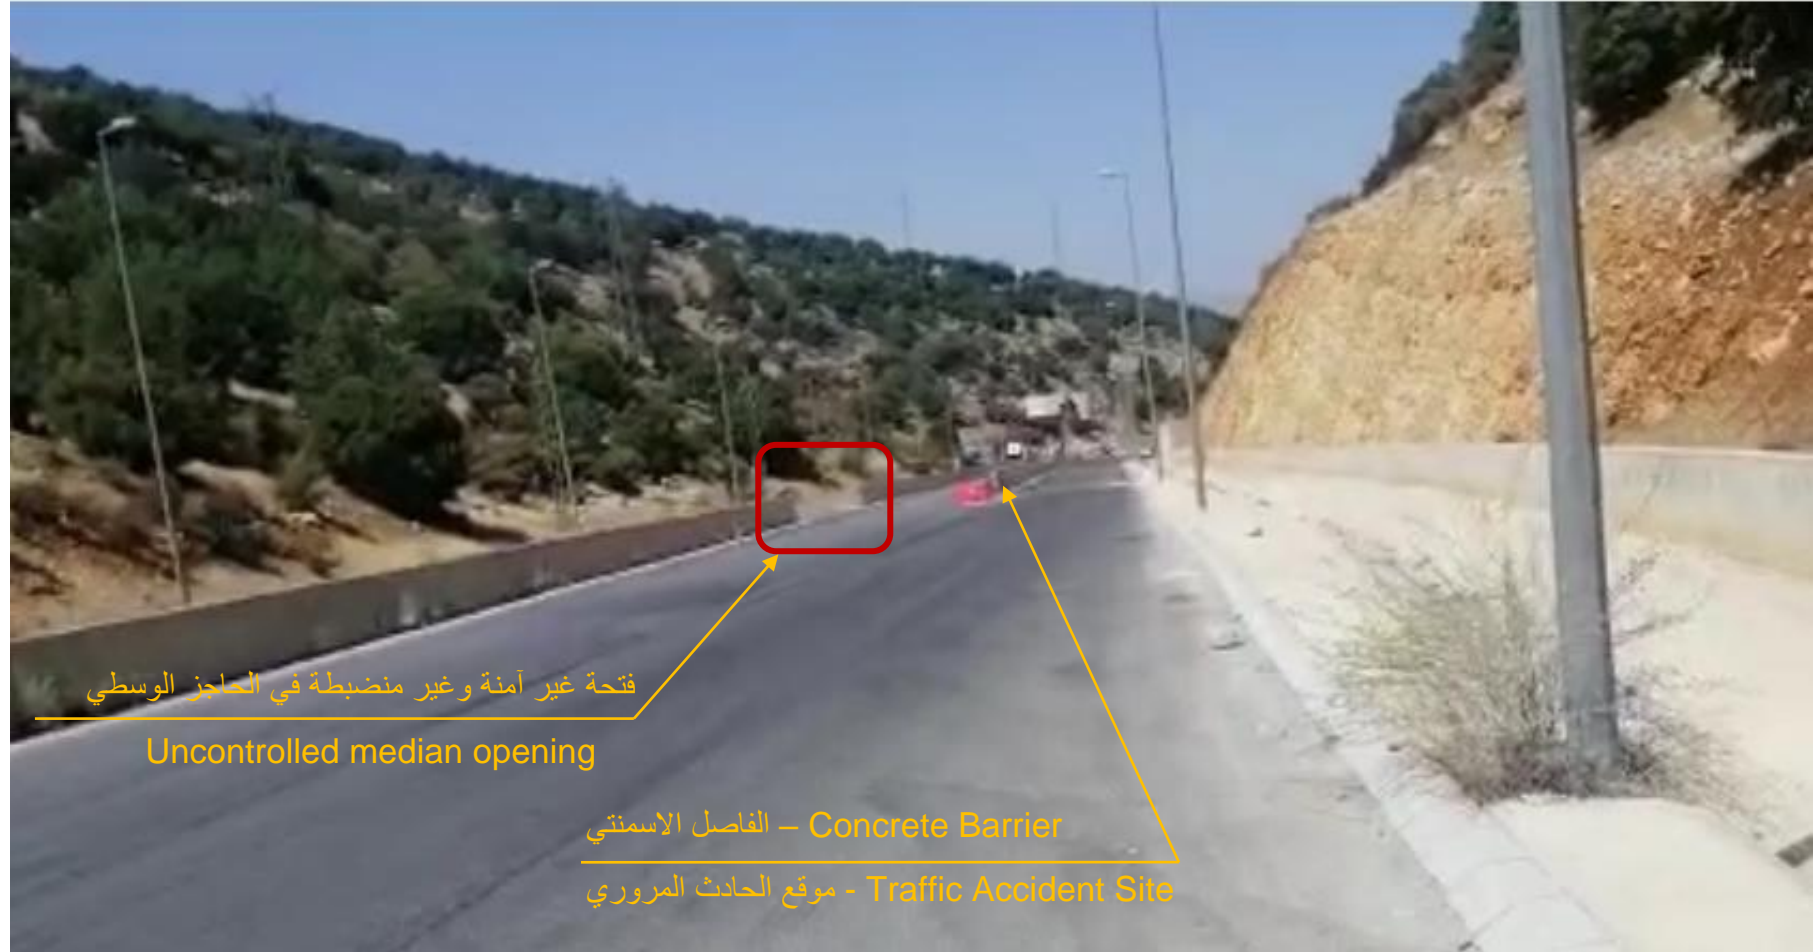
- الطريق غير متسامح من ناحية التنفيذ، أي أنها لا تحمي السائق إذا ارتكب أي خطأ بشري عند القيادة وبالتالي لا يمكن اعتبارها (Forgiving Highway)
- وجود فتحة غير آمنة وغير منضبطة (Uncontrolled median opening) في الفاصل الوسطي الذي يفصل اتجاهات المرور، كما هو مبين في الرسم التوضيحي رقم " 3 ". هذه الفتحة، تشكل تهديدا كبيرا لاحتمال الاصطدامات، كما أن حركات الدوران في الفتحة الوسطية معقدة للغاية وخطيرة نظراً لأحجام حركة المرور (Traffic Volumes) جنباً إلى جنب مع السرعة العالية للمركبات المقتربة. علاوة على ذلك، يتعين على المركبات التي تدور على شكل حرف U إجراء مناورة كاملة بزاوية 180 درجة، للاندماج مع تدفق حركة مرور المركبات في الاتجاه المعاكس.

الرسم التوضيحي " 3 " : موقع الحادث المروري و فتحة الطريق في الحاجز الوسطي

- معالجة الفتحة في الحاجز الوسطي (Media Opening) اما بتسكيرها بشكل كلي، او بتحسين التصميم للتقليل من مخاطر استخدامها (Optimizing the median opening design).
تجدر الإشارة هنا، أن المركبات تدخل إلى مرفق الدوران من الحارة الأقرب إلى الحاجز الوسطي، والذي تحمل عادةً المركبات الأسرع تحركًا (Through Lane with fastest Traffic) ، لذلك يجب أن يحدث التباطؤ بعيدًا عن حركة المرور في حارة إضافية (Auxiliary Lane) مخصصة لذلك، وعليه يجب توفير عرض لهذه الحارة وطول كافي لتباطؤ المركبات (Approach Taper and Deceleration Length)
